13.3.2018**Tokset Oy****Litiumakkujen kierrätykseen suunniteltu astiasuoja: TOKSET Firesafe Litium Collector**

Suomen Pelastusalan Keskusjärjestö oli 4.12.2017 seuraamassa Meriturvan harjoitusalueella tapahtunutta koepolttoa, jossa tutkittiin akkujen keräyskaapin käyttäytymistä palotilanteessa. Keräyskaappi on varustettu sammuttimella.

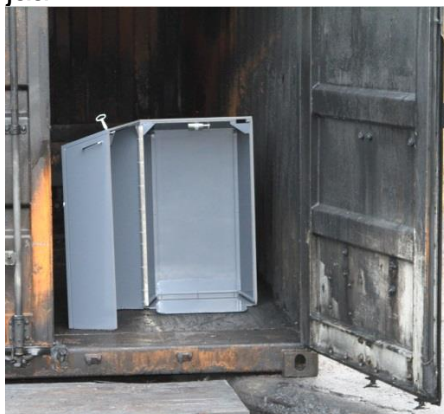
Keräyspisteessä akut on suunniteltu asetettavaksi ensin muoviasiastaan, joka sijoitetaan kuvassa 1. näkyvään metalliseen astiasuojaan.

Kuva 1. Metallikaappi ennen polttokokeen alkua.

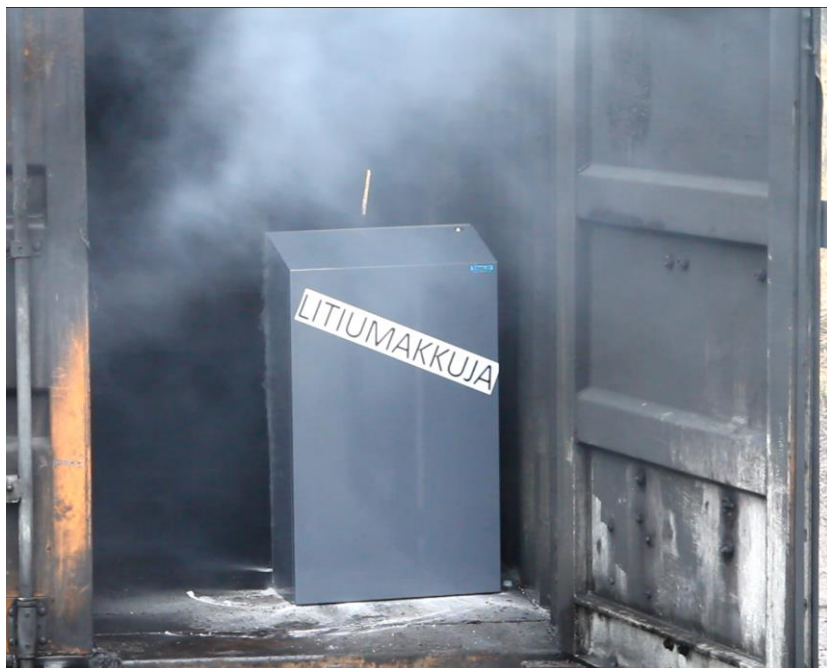
Tiiviit rakenteet rajoittivat paloa niin, ettei se missään vaiheessa koetta levinnyt astiasuojan ulkopuolelle. Kuva 4 on otettu polttokokeen aikana.

Kuva 4. Kaapin sisällä palaa.
